Analýza bezpečnosti návštěvníků areálu ústřední čistírny odpadních vod Praha - prezentace metodiky

21.11.2019

SAFETY ANALYSIS OF THE VISITORS OF THE CENTRAL WASTEWATER TREATMENT PLANT PRAGUE - PRESENTATION OF THE METHODOLOGY

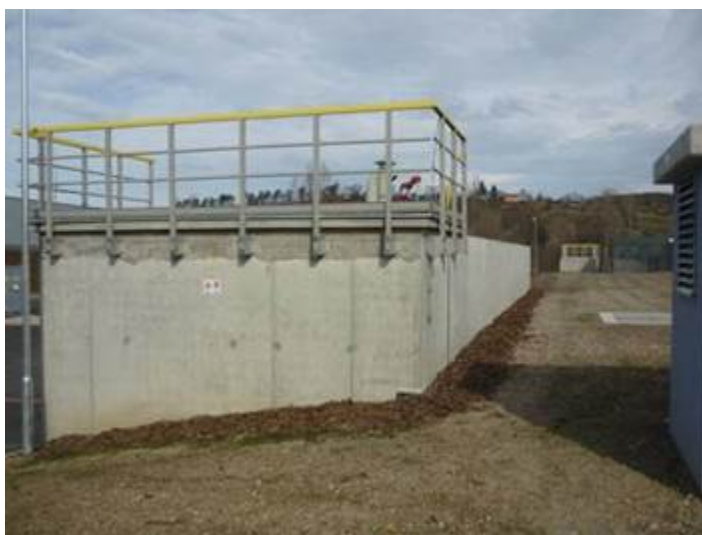
Obr. č. 3: Příklad kůrového filtru (Regenerace) nad biologickou částí NVL ÚČOV Praha (vlevo) a příklad kůrového filtru nacházejícího se u západní fasády podzemní části NVL ÚČOV Praha (vpravo) (foto: VÚBP, v. v. i.)

Dva kůrové filtry (Regenerace) jsou tvořeny vanami o rozměrech cca 17x4 m s tím, že jejich západní bok tvoří zároveň část západní stěny podzemní části NVL ÚČOV Praha o výšce cca 3 m. Z jednoho rohu, směrem k nádvoří, je filtr osazen zábradlím (u technologie vzduchotechniky filtru). Stěna kůrového filtru má v této části výšku cca 2-3 m. Obdobnou výšku má také stěna přimykající se k obslužné komunikaci. Ostatní stěny filtru mají z vnější strany výšku cca 2 m.

Čtyři kůrové filtry (Denitrifikace) jsou tvořeny vanami o rozměrech cca 42x10 m. Nacházejí se v prostoru střechy podzemní části NVL ÚČOV Praha. Stěna kůrového filtru má v této části výšku cca 2 m.

Vnitřní náplň kůrových filtrů je tvořena 1,6 m silnou vrstvou kůry, která leží na ocelovém roštu, který se nachází cca 0,6 m nad podlahou filtru. Výška vnitřní strany filtru je tak cca 1 m nad kůrou.

V rámci tohoto nebezpečí je největší problém pád z výšky a inhalace čpavku, sirovodíku a kontaminace patogenními mikroorganismy.

Jako na běžné nebezpečí je na to možné pohlížet z pohledu toho, že některé skupiny ohrožených osob na obvodové zdi kůrových filtrů mohou vylézt (obtížná bariéra). V takovém případě hrozí například pád z výšky, který není v městském prostředí nikterak nestandardní, viz například některé běžné menší objekty výstří vzduchotechniky metra, které se vyskytují na mnoha místech Prahy.

Při případném pádu z výšky cca 3 m (část zdi kůrového filtru regenerace) lze očekávat především poškození s nutností lékařského ošetření. Fatální poškození sice vyloučit nelze, avšak ve většině případů není očekáváno. I tak je potřeba upozornit, že ohroženější skupinou jsou zde především děti docházející na základní školu.

V případě nebezpečí chemické kontaminace návštěvníka po "pobytu" v atmosféře v prostoru kůrového lože nelze vyloučit mírné poškození. Důvodem je především to, že v atmosféře v prostoru kůrového lože mohou být přítomny zbytkové koncentrace nebezpečných chemických látek (amoniak, sirovodík). Tyto koncentrace však z podstaty technologie jsou vždy na vstupu do kůrového filtru nižší, než jaké jsou koncentrace stanovené pro PEL a NPK-P. Na výstupu z kůrových filtrů pak budou tyto koncentrace vždy ještě nižší, resp. jak plyne z popisu reakce uvnitř kůrových filtrů (viz výše) se amoniak ani sirovodík již v odcházejícím vzduchu nebudou téměř vyskytovat. Zároveň je podstatné, že přístup do prostoru kůrového filtru vyžaduje překonat obtížnou bariéru.

V případě nebezpečí biologické kontaminace návštěvníka po "osahání" filtrační náplně nelze vyloučit mírné poškození. Důvodem je především to, že v kůrovém loži mohou být přítomny patologické mikroorganismy. Zároveň je podstatné, že přístup do prostoru kůrového filtru vyžaduje překonat obtížnou bariéru.

- Pro daný zdroj nebezpečí nebyla navržena žádná opatření.

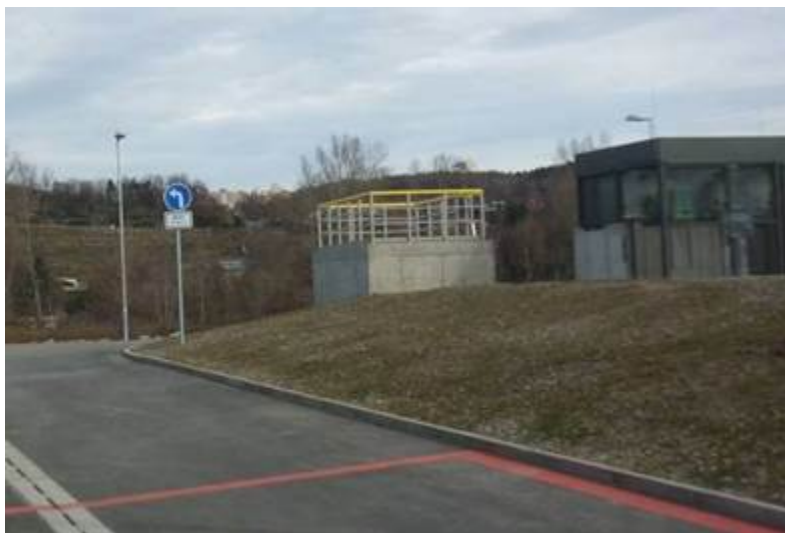
Obr. č. 4: Nátok na biologickou část NVL ÚČOV Praha (foto: VÚBP, v. v. i.)

Nadzemní objekt nátoky na biologickou část NVL ÚČOV Praha je situován do severozápadního rohu podzemní částí NVL ÚČOV Praha. Vstup do nátoky je z horní části tohoto objektu. Vstup do nátoky je standardně uzamčen, v době terénního šetření však byl vstup možný. Na horní část nátoky je přístup pomocí žebříku a přes volně otevřenou branku. Celá horní část je oplocena. Výška objektu je cca 1,5 m nad terénem. Výška od horní hrany po vnitřní rošt nad nátokem je cca 4 m, do kterého je možné se po otevření propadnout.

Jedná se o nebezpečí, které lze považovat za nebezpečí běžné, popřípadě související s průmyslovým či technologickým prostředím (v případě nebezpečí biologického), a to především v souvislosti s možností volného vstupu/propadu přímo nad prostor nátoky splaškové vody. Volný přístup (nezabezpečený poklop) byl zaznamenán v době terénního šetření. V této souvislosti lze očekávat až poškození s nutností lékařského ošetření, při nešťastném způsobu pádu pak až ošetření s nutností pobytu v nemocnici. Tento případ je však málo pravděpodobný a týká se především skupiny dětí na základní škole. Fatální následky taktéž nelze vyloučit. Za normálních okolností je vstup do prostoru strojovny VZT velmi obtížný.

V současnosti zde přímo nehrozí nebezpečí chemická ani biologická (viz poznámka pod čarou).

- Dořešit systém zákazu vstupu do prostoru nátoky na biologickou část NVL ÚČOV Praha, včetně monitoringu případné přítomnosti osob uvnitř nátoky.
