# Analýza bezpečnosti návštěvníků areálu ústřední čistírny odpadních vod Praha - prezentace metodiky

21.11.2019

## SAFETY ANALYSIS OF THE VISITORS OF THE CENTRAL WASTEWATER TREATMENT PLANT PRAGUE - PRESENTATION OF THE METHODOLOGY

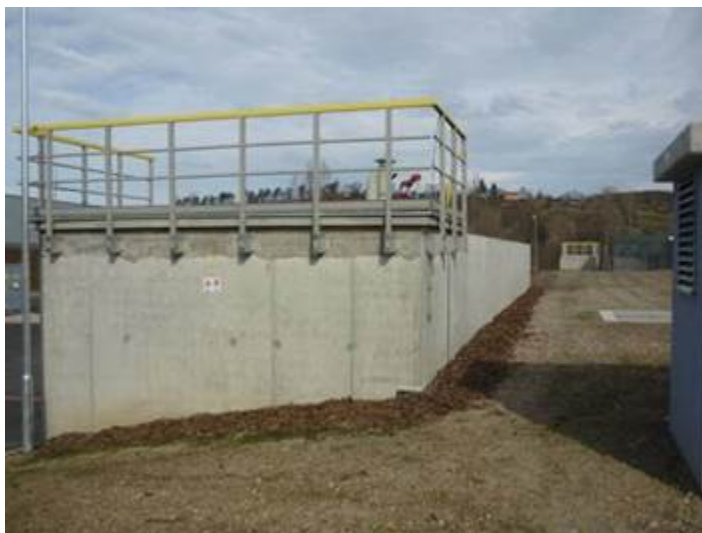
**Obr. č. 3: Příklad kůrového filtru (Regenerace) nad biologickou částí NVL ÚČOV Praha (vlevo) a příklad kůrového filtru nacházejícího se u západní fasády podzemní části NVL ÚČOV Praha (vpravo) (foto: VÚBP, v. v. i.)**

Součástí nadzemního objektu filtrů jsou též vlastní technologické části vzduchotechniky, která do filtrů vhání vzduch. Ty jsou převážně zakrytované.

V rámci tohoto nebezpečí je největší problém pád z výšky a inhalace čpavku, sirovodíku a kontaminace patogenními mikroorganismy.

Při případném pádu z výšky cca 3 m (část zdi kůrového filtru regenerace) lze očekávat především poškození s nutností lékařského ošetření. Fatální poškození sice vyloučit nelze, avšak ve většině případů není očekáváno. I tak je potřeba upozornit, že ohroženější skupinou jsou zde především děti docházející na základní školu.

- Pro daný zdroj nebezpečí nebyla navržena žádná opatření.
