Riziko zavalení ve výkopu

CHCETE-LI UŠETŘIT, VSAĎTE NA BEZPEČNÉ STAVENIŠTĚ

Příklad zavalení zaměstnance zeminou ve výkopu

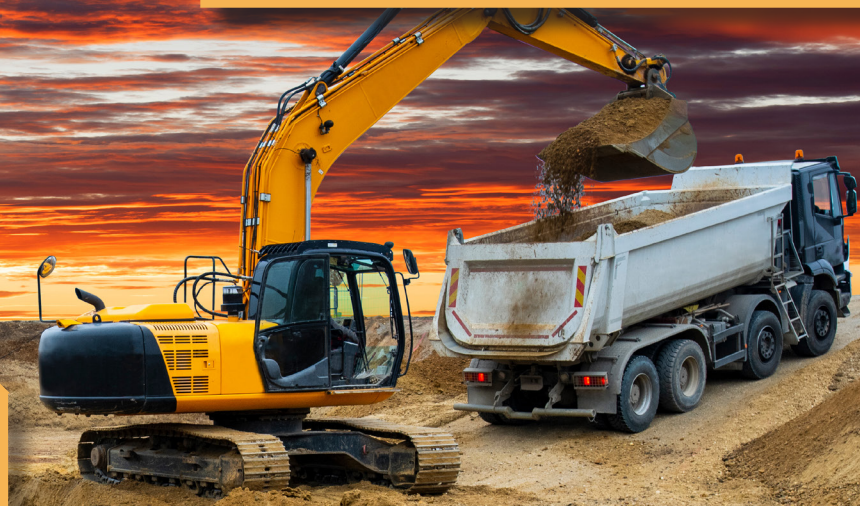
Zaměstnanci prováděli zemní a výkopové práce pro kanalizační přípojku k objektu. V hloubce cca 3 metrů nezajištěného výkopu došlo k průsaku spodní vody, kterou se jim podařilo odčerpát. Následně došlo k opětovnému průsaku spodní vody v hloubce cca 4 metrů. Když se zaměstnanec znovu pokoušel o její vyčerpání, zavalila jej v tomto výkopu uvolněná zemina, což způsobilo jeho smrtelný pracovní úraz.

- ⚠ Zaměstnavatel nezajistil, aby do strojem vyhloubených a nezapažených výkopů nevstoupila osoba, pokud nejsou stěny výkopů zajištěny proti sesutí ochranným rámem, bezpečnostní klecí, rozpěrnou nebo jinou technickou konstrukcí.
- ⚠ Zaměstnavatel nedodržel povinnost, že při provádění výkopových prací se nesmí osoby zdržovat v ohroženém prostoru stroje (zaměstnanec byl opakovaně spuštěn do výkopu na lopatě stroje pro zemní práce).
- ⚠ Zaměstnavatel nedodržel minimálními požadavky na bezpečný provoz a používání zařízení v závislosti na příslušném riziku vytvářeném daným zařízením, a tím umožnil zaměstnanci obsluhovat stroj pro zemní práce bez proškolení.

- ☑ Jsou výkopové práce a stěny výkopů bezpečně zajištěny a jsou provedeny bezpečné výstupy a sestupy?
- ☑ Seznámil zaměstnavatel obsluhu stavebních strojů s místními provozními a pracovními podmínkami majícími vliv na bezpečnost práce a obsluha stroj ovládá v souladu s návodem výrobce?
