Zkušenosti z provádění pažení výkopů - zvyšování ochrany zaměstnanců při pracovních činnostech ve výkopech a možné změny v právních předpisech

EXPERIENCE FROM THE PERFORMANCE OF EXCAVATION works - INCREASING THE EMPLOYEES' PROTECTION DURING WORK ACTIVITIES IN EXCAVATIONS AND POSSIBLE CHANGES IN LEGISLATION

**Josef Senčík^{1,2}, Václav Mráz³, Jan Suda⁴, Martin Havlice⁵, Libor Čtrnáctý¹, Jiří Bláha¹,
Pavlína Sedláčková¹, Marek Nechvátal¹**

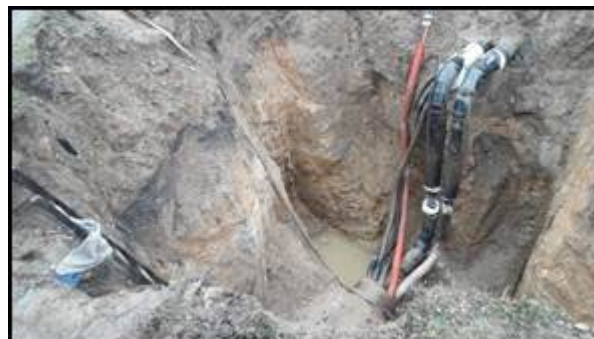
Jedním z příkladů je rekonstrukce teplovodu, kdy bylo investorem město. Pro potřeby uvedených prací nebyla zpracována žádná dohledatelná dokumentace. V daném případě měl být navíc stanoven koordinátor BOZP na staveništi. Potřebné práce totiž probíhaly ve výkopu, který byl hlubší než 5 m. Uvedený příklad poukazuje na nedostatečnou kulturu BOZP zhotovitele a zároveň na neznalost (veřejného) zadavatele, který by neměl dopustit, aby takovéto práce probíhaly nebezpečně. Uvedené práce byly zároveň přerušeny na více než dva dny, kdy po oba dny přerušení přšelo. Je otázkou, zda bylo alespoň dodatečně využito pažení. S ohledem na podobu výkopu je toto jen málo pravděpodobné. Pro vstup do výkopu bylo navíc nevhodně využito žebříku, který nebyl dostatečně dlouhý.

Obr. 1: Nevhodně zabezpečené práce při rekonstrukci teplovodu ve výkopu hlubším než 5 m. (foto: materiály VÚBP, v. v. i.)

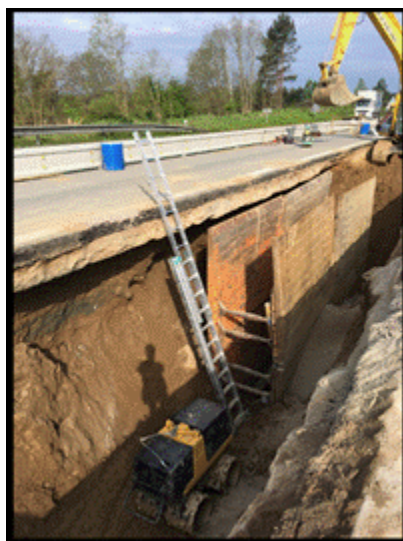
Při realizaci kanalizace nebyl dodržen Technologický předpis při výkopových pracích, výkop nebyl pažen, stěny výkopu nebyly zajištěny proti vypadávání zeminy zpod přilehlé konstrukce vozovky a začaly se vytvářet větší i menší kaverny, které na několika místech vyústily k propadu stávající vozovky. Nejen, že tak nebyla dodržena bezpečnost zaměstnanců, ohrožena byla i sama stavba. Problém byl v technologii provádění pažení úzkými boxy, která není pro takto široký a dosti hluboký výkop účinná.

Obr. 2: Nevhodně řešené umístění pažení a žebříku, které mělo vliv také na poškození vlastního tělesa komunikace. (foto: materiály VÚBP, v. v. i.)

Na uvedeném příkladu byla rýha (výkop)^[1] zapažena nedostatečně. Jednak nesloužila k zabránění vzniku škod na majetku objednatele, ale co především, nesloužila dostatečně ani k ochraně zaměstnanců.

Zhotovitel měl co nejrychleji provést práce: výkop – položení potrubí (v zapaženém výkopu) – obsyp potrubí a hned několik vrstev zásypu, které by minimalizovaly vznik kaveren. Každý hlubší výkop (od 1,5 m) se musí důsledně pažit tak, aby nastal kontakt pažení s prvky stěny výkopu. Podmínky pro pažení rýh pro zde popisovanou stavbu jsou popsány v kapitolách 4.3.4.5 a 4.3.4.6 předpisu TKP 4, kde se mj. uvádí, že za stabilitu výkopu zodpovídá zhotovitel (Hauser 2017).

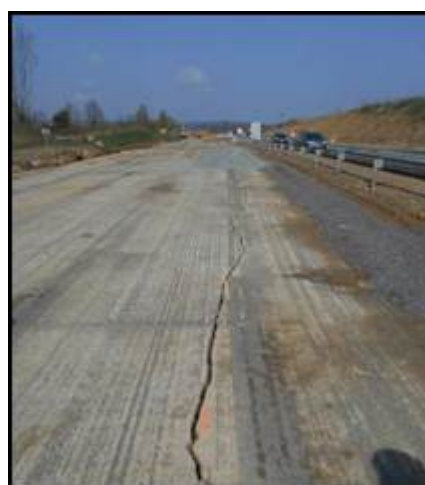
Po odfrézování asfaltového krytu byla zjištěna v předmětném úseku dálnice průběžná trhlina v podkladních vrstvách. Trhlina byla rozevřena na šířku 1-5 cm. Objednatel v tomto úseku dotčené stavby neshledal problém s geologií nebo kvalitou materiálu zásypu, ani při prohlídce stavby žádné průsaky vody do výkopu nebyly. Zastižené podmínky tedy nebyly odlišné oproti předpokladům v projektové dokumentaci stavby.

Obr. 3: Poškození vozovky podél výkopu a fotografie podélné trhliny. (foto: materiály VÚBP, v. v. i.)

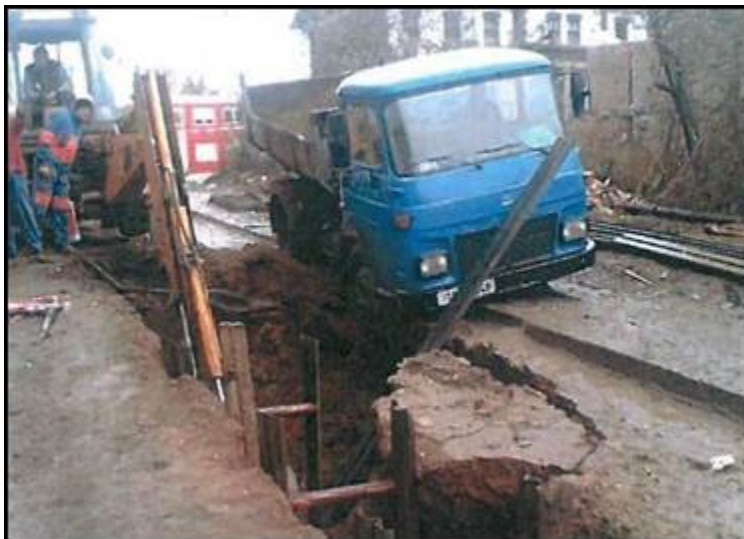
Další problémy, ke kterým došlo vlivem nevhodného umístění pažení, byly zaznamenány i na jiných stavbách. Příkladem je utržená stěna výkopu po zatížení vozidlem.

Obr. 4: Utržená stěna výkopu po zatížení vozidlem. Na obrázku je zároveň patrná nevhodná instalace pažení a umístění žebříku. (zdroj: materiály VÚBP, v. v. i.)

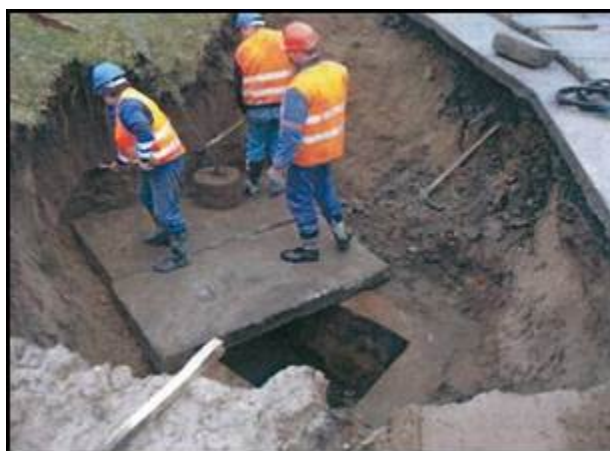
Obr. 5: Práce v nepaženém výkopu. Zároveň probíhá podhrabávání stěny výkopu. (zdroj: materiály VÚBP, v. v. i.)

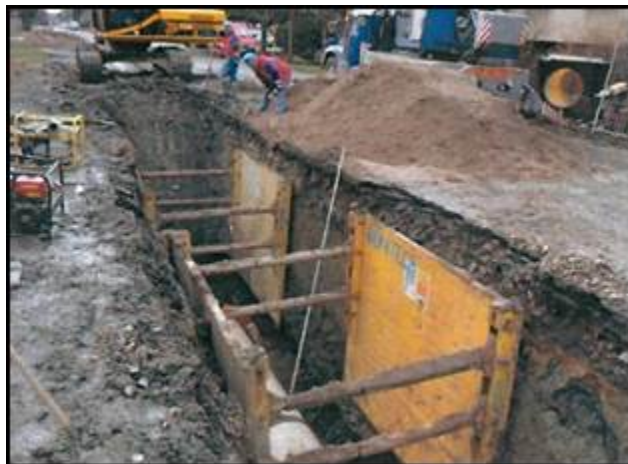
Obr. 6: Zapažený výkop, avšak zaměstnanec se pohybuje v ohroženém prostoru bagru. (zdroj: materiály VÚBP, v. v. i.)

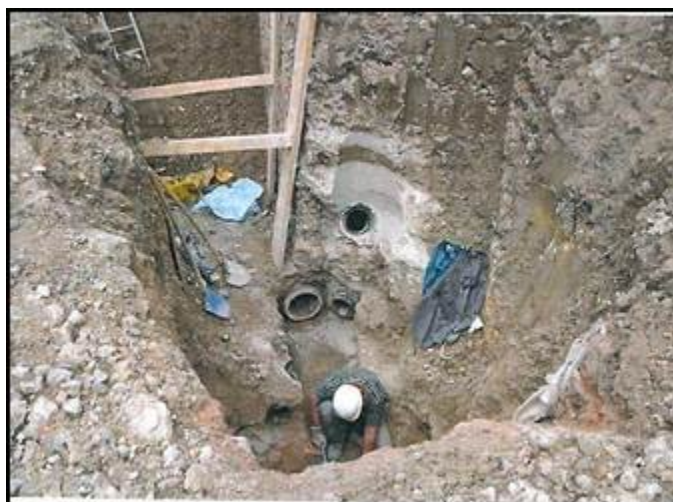
Obr. 7: Práce v hloubce více jak 5 m. (zdroj: materiály VÚBP, v. v. i.)

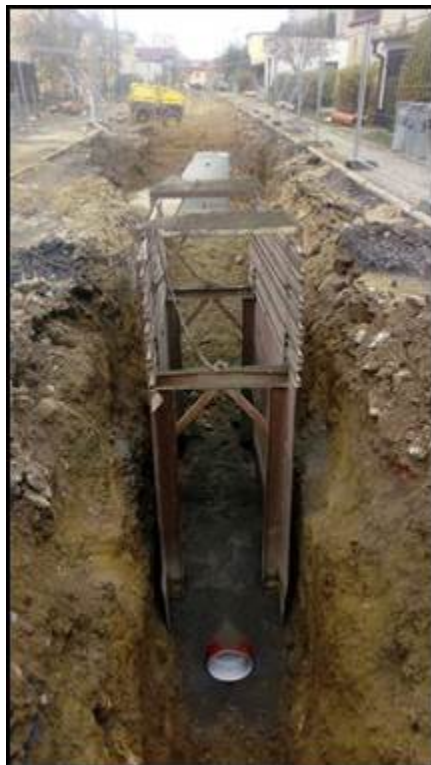
Obr. 8: Na stavbě je sice používáno systémové pažení s plánem BOZP. (zdroj: [neznámý])

bez pažení, což je v rozporu

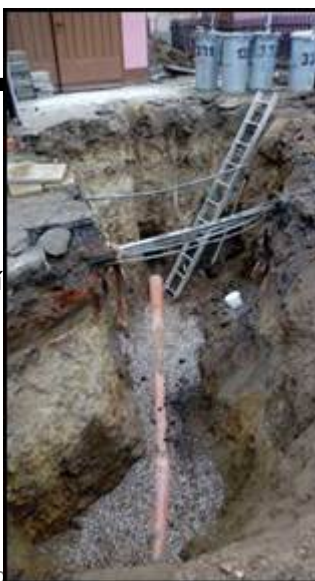
Obr. 9: Opět nebylo využito pažení. (zdroj: materiály VÚBP, v. v. i.)

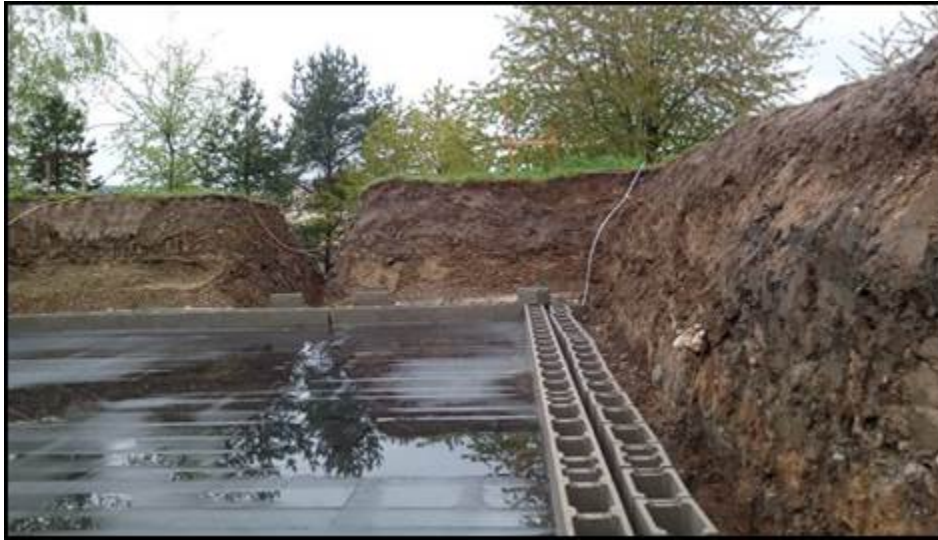
V uvedených případech bylo použití pažení zajištěno již v projektové dokumentaci. I přesto však způsob provádění prací vykazuje nedostatky. Ve stavební praxi je však mnohdy uvedené nedostatečně řešeno i v rámci projektové přípravy. Takovým případem jsou především malé stavby rodinných domů, kde této oblasti nevěnují dostatečnou pozornost sami projektanti, kteří si neuvědomují rizikovost těchto prací.

Obr. 10: Stavební jáma je nedostatečná. Chybí prostor pro manipulaci kolem bednění v době, kdy bude prováděna montáž hydroizolace. Pro případné svahování již na pozemku nebyl dostatečný prostor. (zdroj: materiály VÚBP, v. v. i.)
