Zkušenosti z provádění pažení výkopů - zvyšování ochrany zaměstnanců při pracovních činnostech ve výkopech a možné změny v právních předpisech

EXPERIENCE FROM THE PERFORMANCE OF EXCAVATION works - INCREASING THE EMPLOYEES' PROTECTION DURING WORK ACTIVITIES IN EXCAVATIONS AND POSSIBLE CHANGES IN LEGISLATION

**Josef Senčík^{1,2}, Václav Mráz³, Jan Suda⁴, Martin Havlice⁵, Libor Čtrnáctý¹, Jiří Bláha¹,
Pavlína Sedláčková¹, Marek Nechvátal¹**

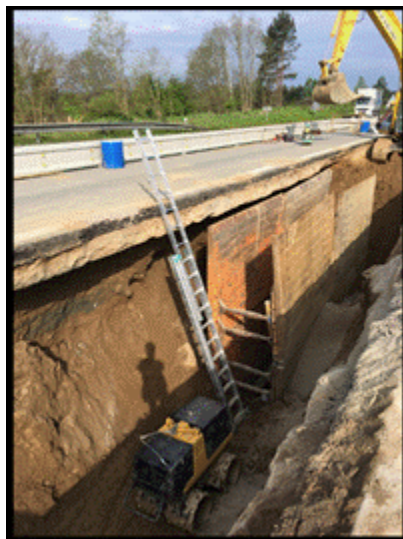
Obr. 2: Nevhodně řešené umístění pažení a žebříku, které mělo vliv také na poškození vlastního tělesa komunikace. (foto: materiály VÚBP, v. v. i.)

Při realizaci kanalizace nebyl dodržen Technologický předpis při výkopových pracích, výkop nebyl pažen, stěny výkopu nebyly zajištěny proti vypadávání zeminy zpod přilehlé konstrukce vozovky a začaly se vytvářet větší i menší kaverny, které na několika místech vyústily k propadu stávající vozovky. Nejen, že tak nebyla dodržena bezpečnost zaměstnanců, ohrožena byla i sama stavba. Problém byl v technologii provádění pažení úzkými boxy, která není pro takto široký a dosti hluboký výkop účinná.

Na uvedeném příkladu byla rýha (výkop)^[1] zapažena nedostatečně. Jednak nesloužila k zabránění vzniku škod na majetku objednatele, ale co především, nesloužila dostatečně ani k ochraně zaměstnanců.

Zhotovitel měl co nejrychleji provést práce: výkop – položení potrubí (v zapaženém výkopu) – obsyp potrubí a hned několik vrstev zásypu, které by minimalizovaly vznik kaveren. Každý hlubší výkop (od 1,5 m) se musí důsledně pažit tak, aby nastal kontakt pažení s prvky stěny výkopu. Podmínky pro pažení rýh pro zde popisovanou stavbu jsou popsány v kapitolách 4.3.4.5 a 4.3.4.6 předpisu TKP 4, kde se mj. uvádí, že za stabilitu výkopu zodpovídá zhotovitel (Hauser 2017).

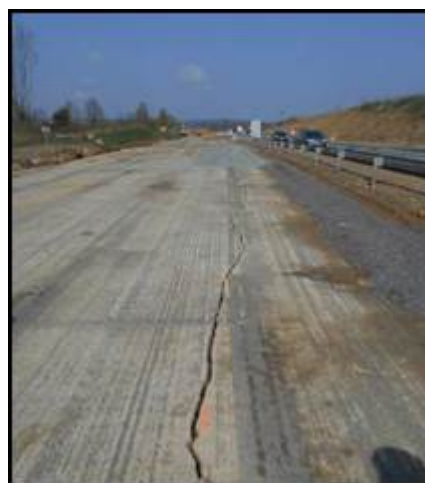
Obr. 3: Poškození vozovky podél výkopu a fotografie podélné trhliny. (foto: materiály VÚBP, v. v. i.)

Dalším příkladem je rekonstrukce výstavby nového středového odvodnění na dálniční stavbě, kde byly zjištěny trhliny a zátrhy ve stávajícím asfaltovém krytu.

Po odfrézování asfaltového krytu byla zjištěna v předmětném úseku dálnice průběžná trhlina v podkladních vrstvách. Trhlina byla rozevřena na šířku 1-5 cm. Objednatel v tomto úseku dotčené stavby neshledal problém s geologií nebo kvalitou materiálu zásypu, ani při prohlídce stavby žádné průsaky vody do výkopu nebyly. Zastižené podmínky tedy nebyly odlišné oproti předpokladům v projektové dokumentaci stavby.

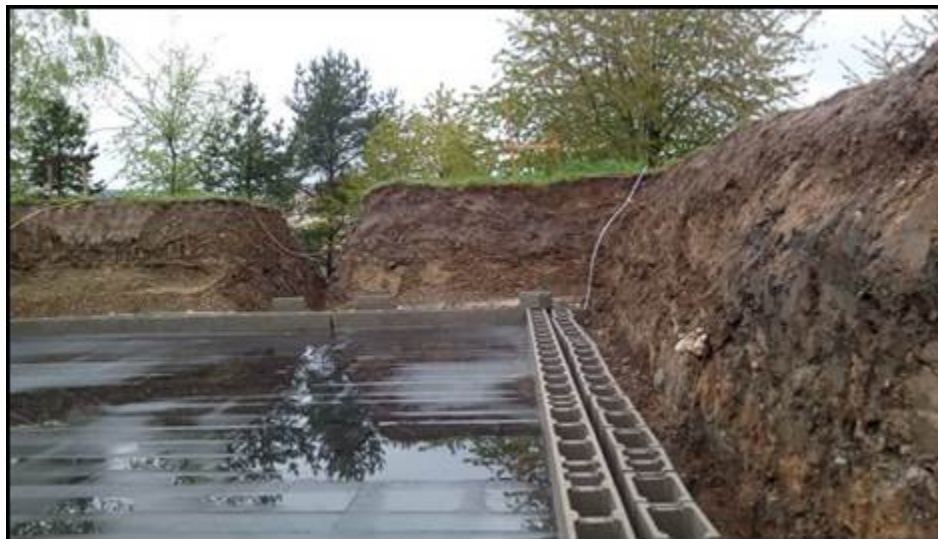
Obr. 10: Stavební jáma je nedostatečná. Chybí prostor pro manipulaci kolem bednění v době, kdy bude prováděna montáž hydroizolace. Pro případné svahování již na pozemku nebyl dostatečný prostor. (zdroj: materiály VÚBP, v. v. i.)

V uvedených případech bylo použití pažení zajištěno již v projektové dokumentaci. I přesto však způsob provádění prací vykazuje nedostatky. Ve stavební praxi je však mnohdy uvedené nedostatečně řešeno i v rámci projektové přípravy. Takovým případem jsou především malé stavby rodinných domů, kde této oblasti nevěnují dostatečnou pozornost sami projektanti, kteří si neuvědomují rizikovost těchto prací.
